# 建売住宅診断(竣工検査) 報告書

【 一戸建て新築木造住宅 】

ご依頼者名 : サンプル 様

| 物件概要 | | | | |
|---|---|---|---|---|
| 物件所在地 | 愛知県名古屋市中〇〇区▲▲1丁目1-1 | | | |

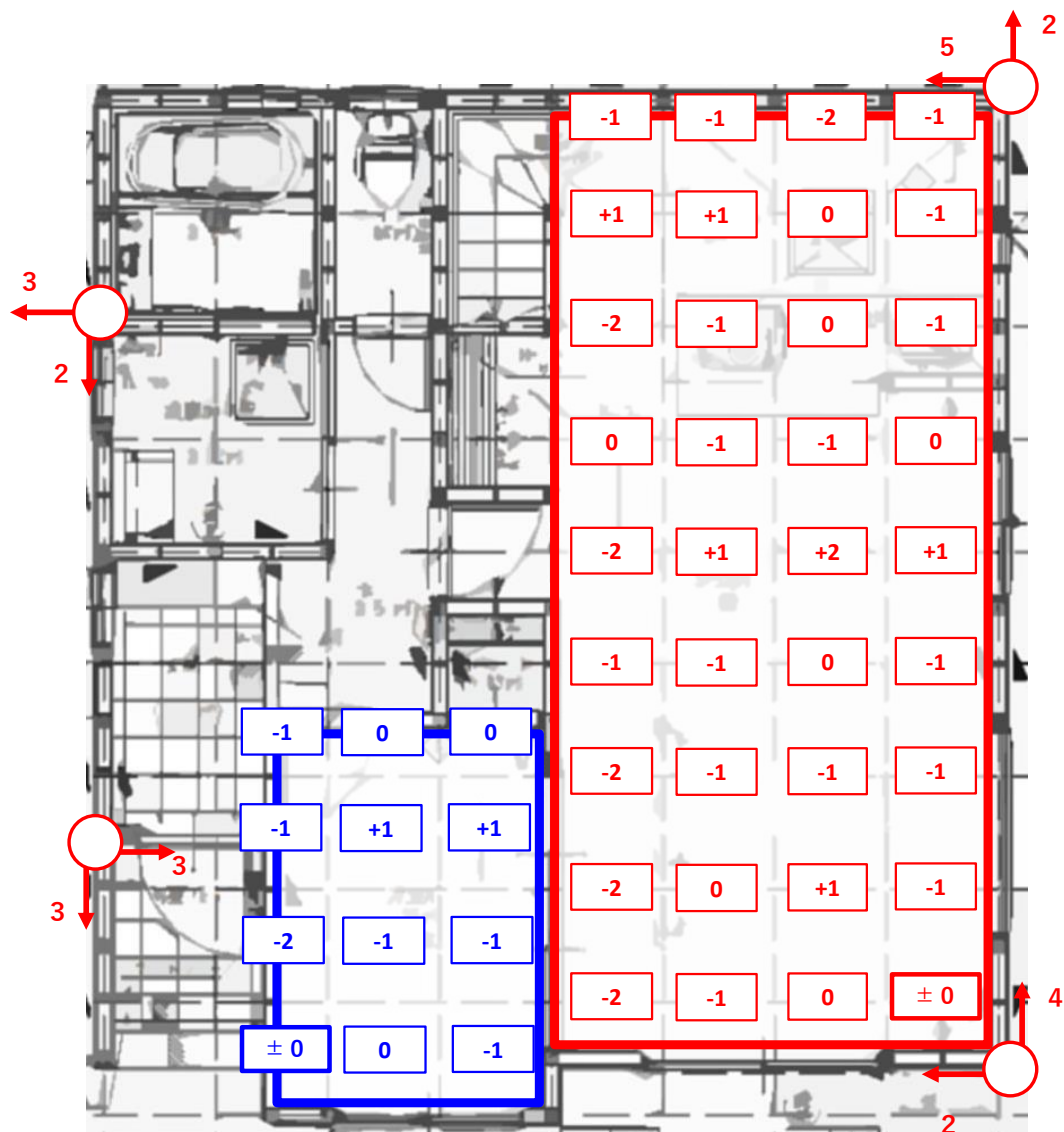
# 1階床レベル調査

※6/1000を越える床・壁の傾斜はありません。

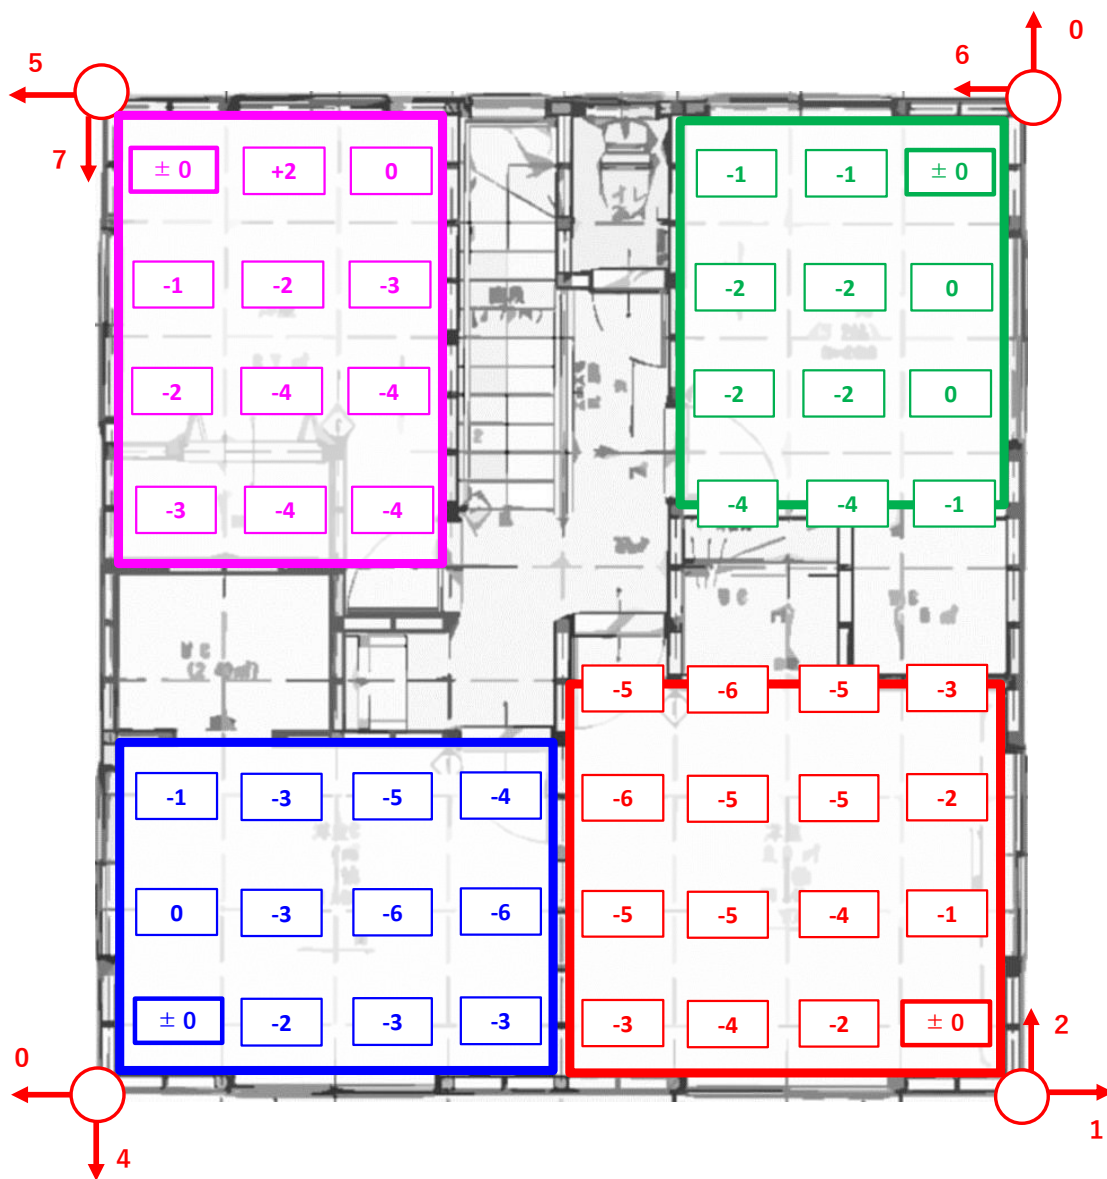
## 2階床レベル調査

※6/1000を越える床・壁の傾斜はありません。
