# 建売住宅診断(竣工検査) 報告書

【 一戸建て新築木造住宅 】

ご依頼者名 : サンプル 様

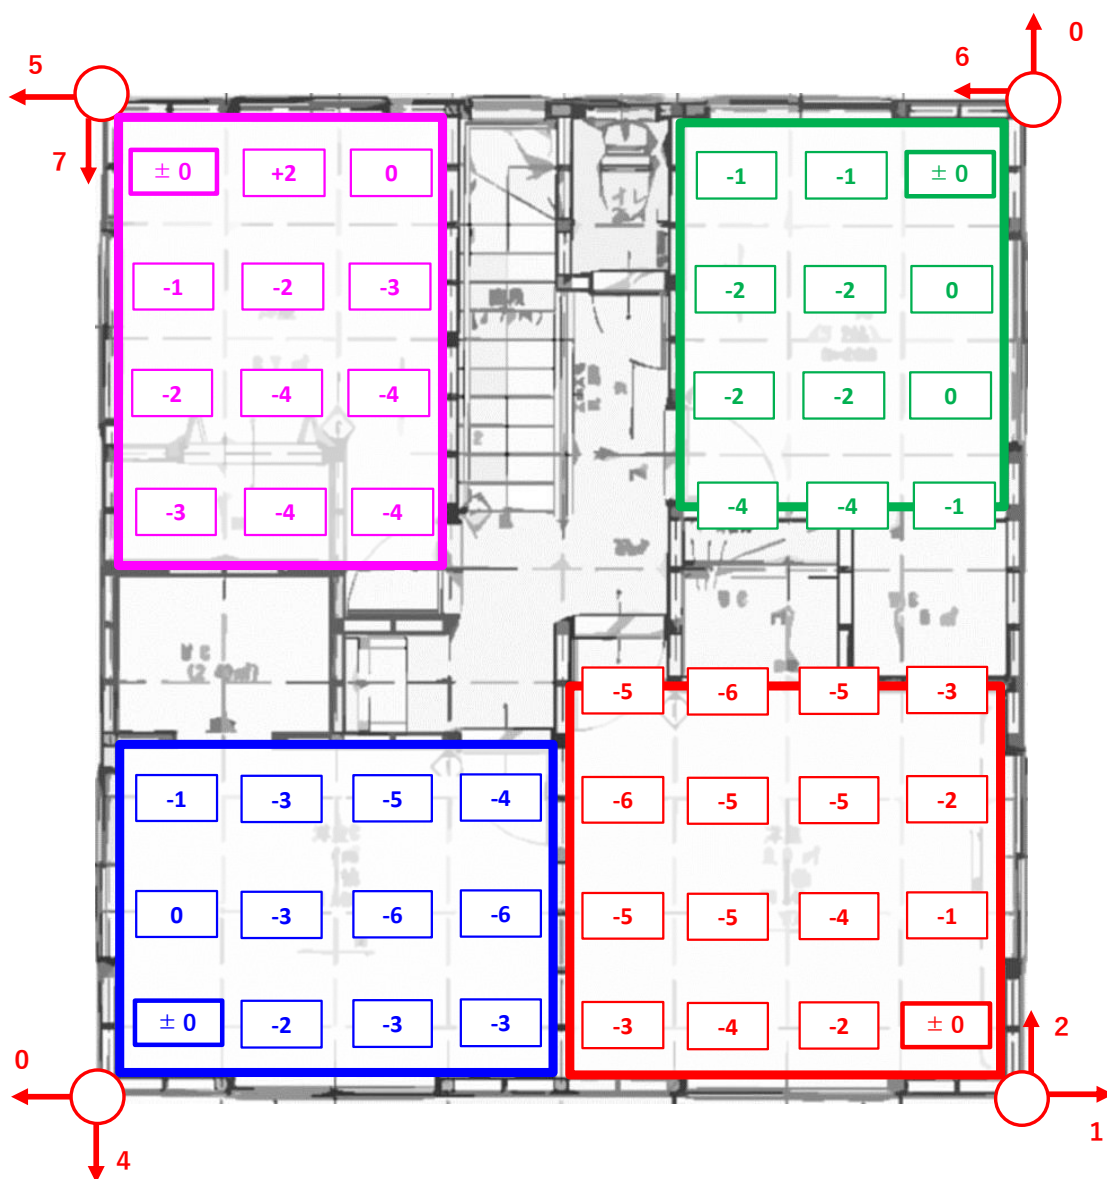
※6/1000を越える床・壁の傾斜はありません。
