ホームインスペクション 報告書

【 一戸建て中古木造住宅 】

物件概要			
物件所在地	愛知県名古屋市○○区▲▲1丁目1-1		
構造種別	木造在来工法	防火地域	指定なし
規模	地上 2 階 地下 - 階	小屋裏収納	無
面積	延べ床面積 121.60 m ²	建築面積 m ²	
竣工時期	1990年3月 (築 32 年)		
調査当日の状況			
通電	無	床下内部	一部進入可
水道開栓	有	小屋裏内部	進入可
ガス開栓	無	天気	晴れ

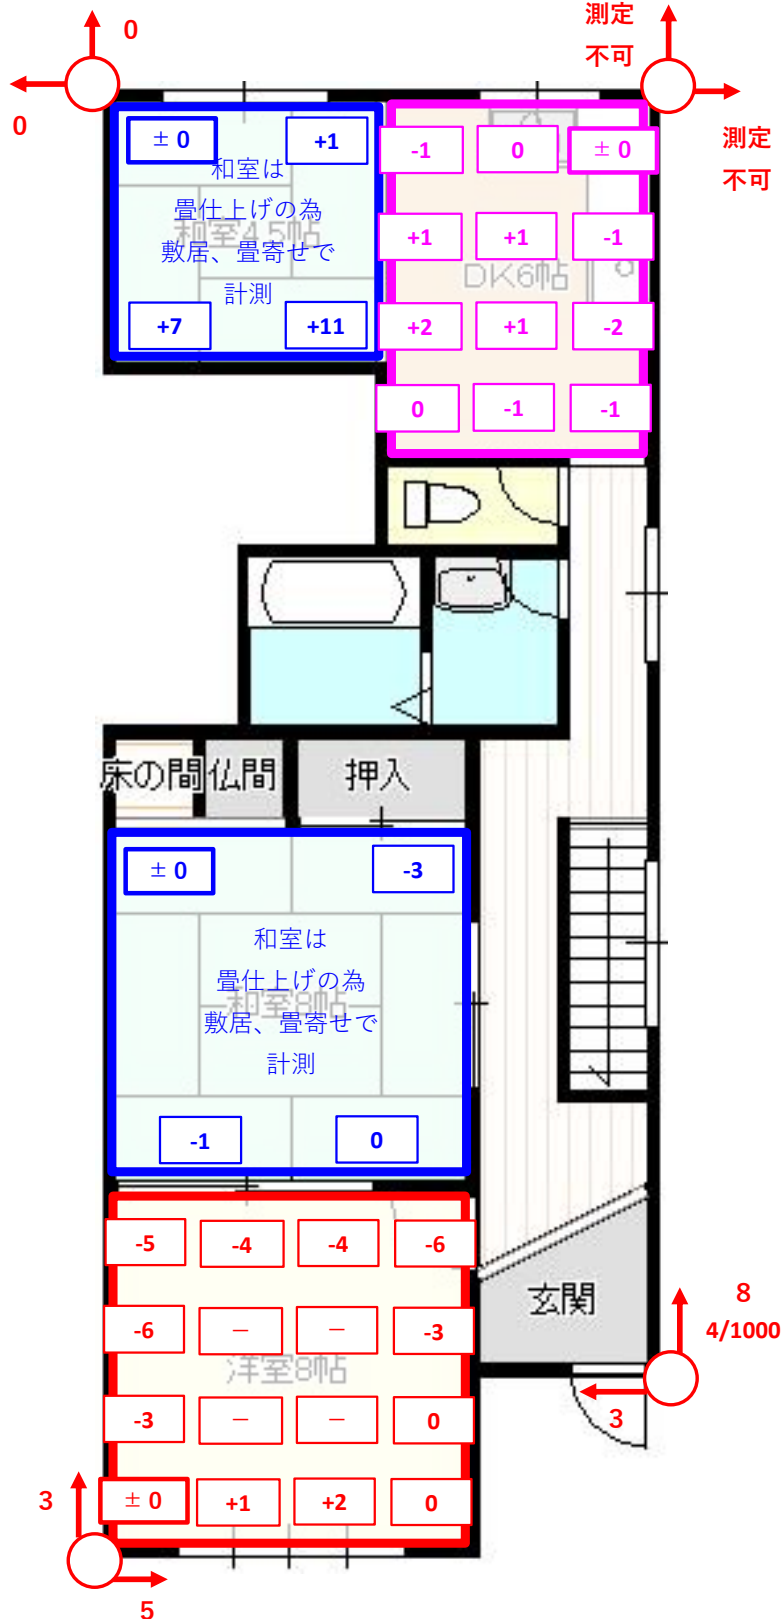
1階床レベル調査
1階倒れ調査

※6/1000を越える床・壁の傾斜はありません。

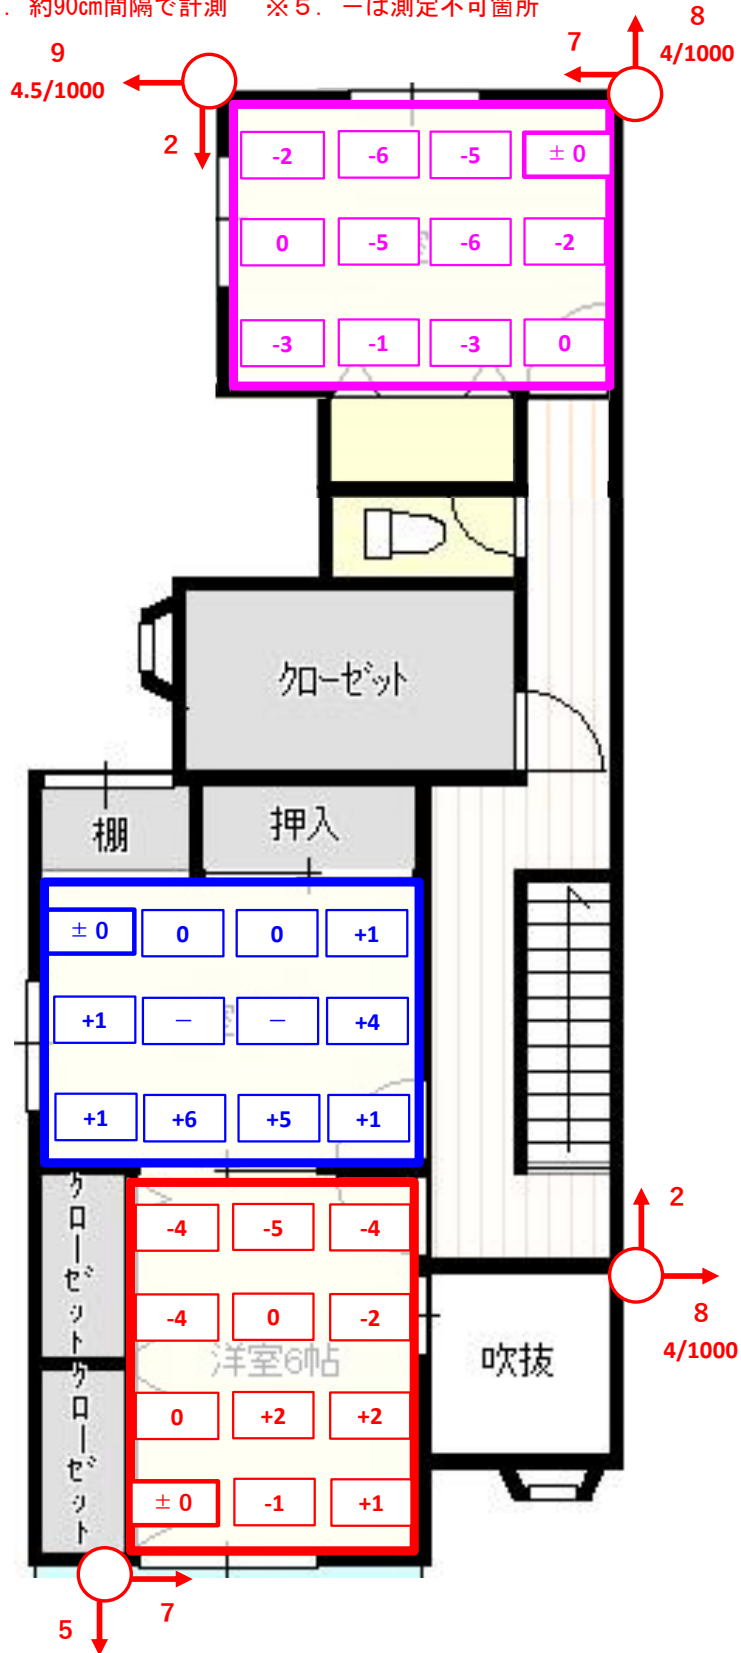
2階床レベル調査
2階倒れ調査

※6/1000を越える床・壁の傾斜はありません。
