# ホームインスペクション 報告書

【 一戸建て中古木造住宅 】

| 物件概要 | | | |
|---|---|---|---|
| 物件所在地 | 愛知県名古屋市〇〇区▲▲1丁目1-1 | | |
| 竣工時期 | 1990年3月                    (築 32 年) | | |

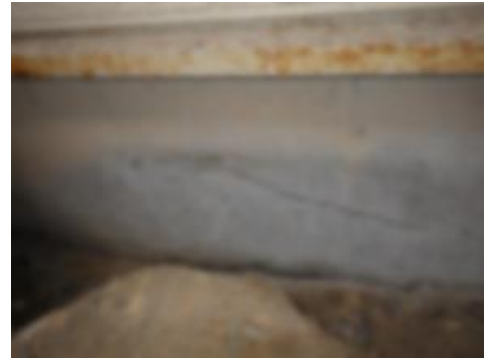
写真 2 基礎コンクリートの著しいひび割れ（横方向）

A- 1- (1) - a  
コメントが入ります。

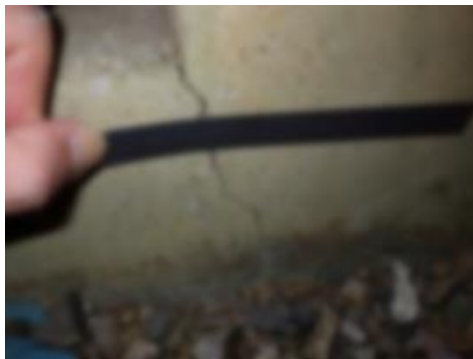
写真 3 基礎コンクリートの著しいひび割れ（貫通クラック）

A- 1- (1) - a  
コメントが入ります。

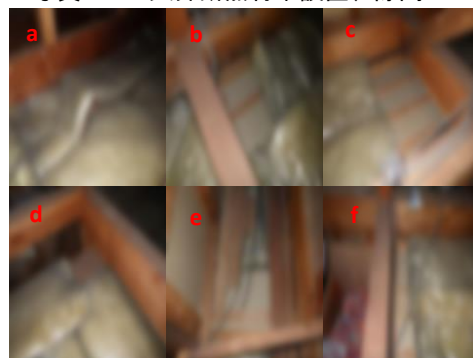
写真 42 天井断熱材未設置、隙間

D- 1- (3)  
コメントが入ります。

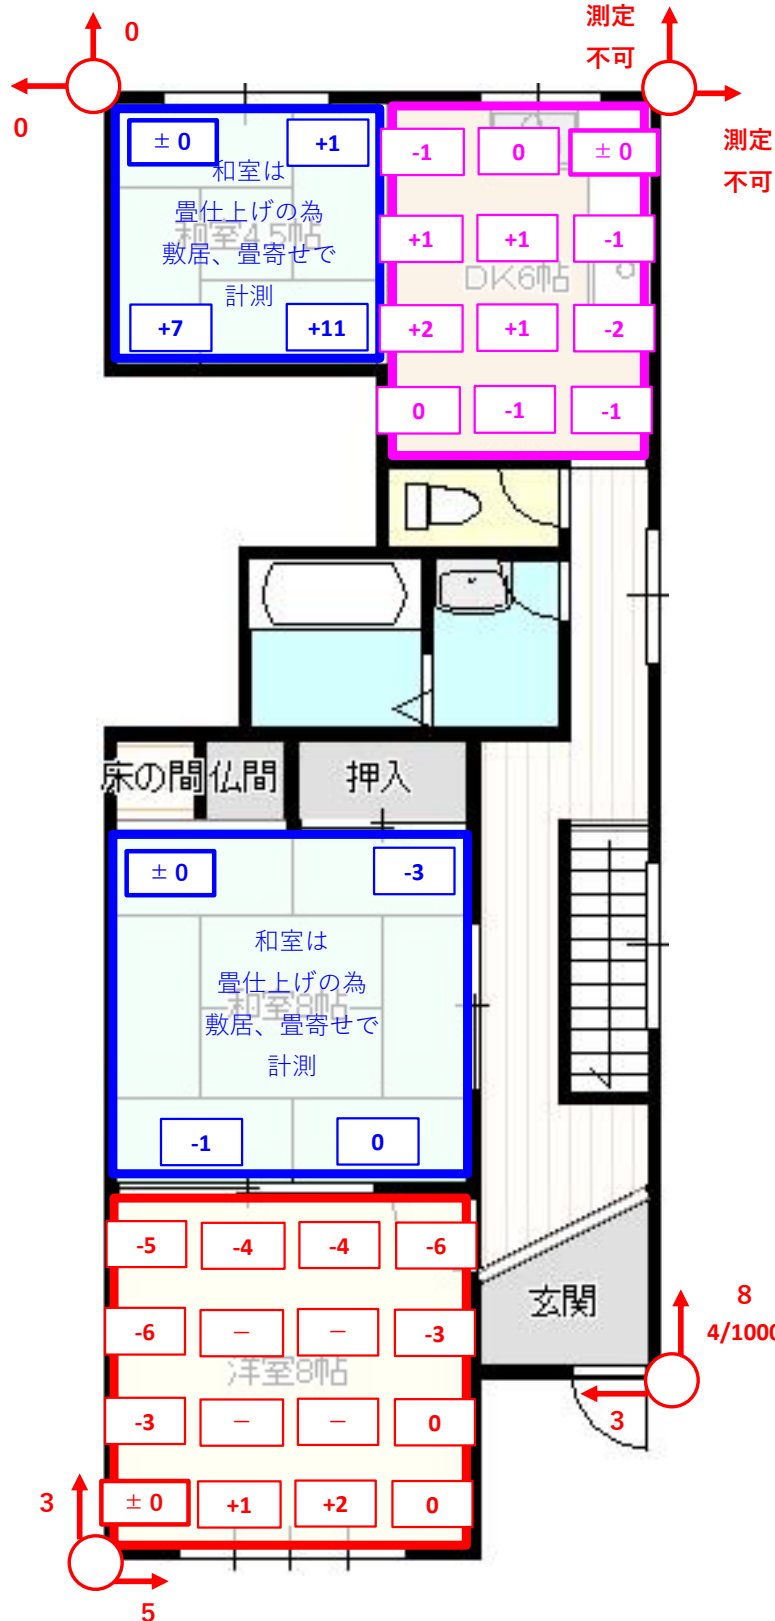
# 1階床レベル調査

※6/1000を越える床・壁の傾斜はありません。

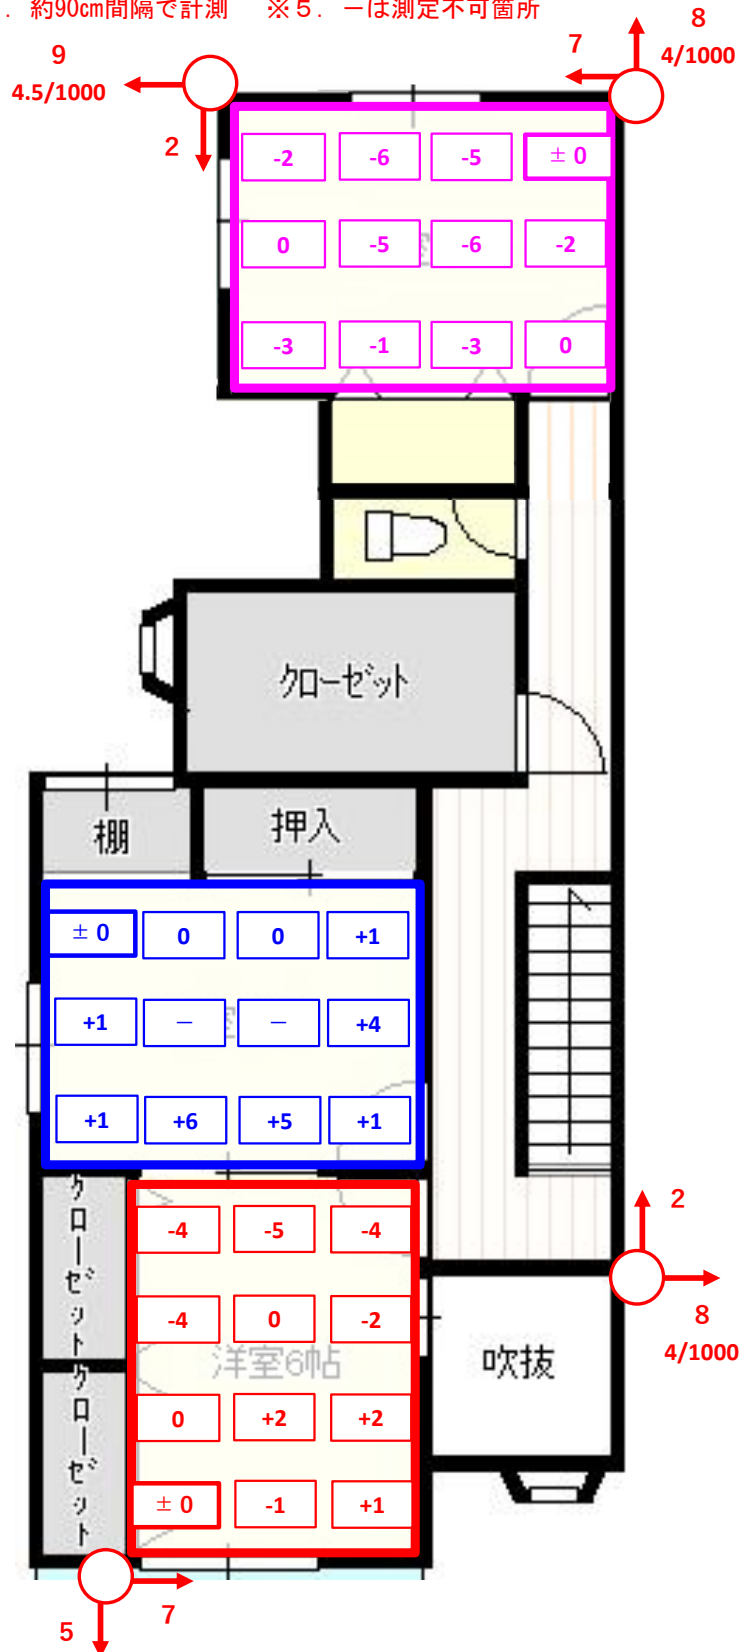
## 2階床レベル調査

※6/1000を越える床・壁の傾斜はありません。
